**Luftbildauswertung
für Kampfmittelerkundung**

KDGeo 167-1-18L

**16. Januar 2019
(Revision 20.01.2023)**

Projektareal: Vereinsgelände Turnerschaft Jahn München
Flurnummern 548/11, 548/3, 548/9, 568, 568/3,
574, 574/5, 573/5, 574/1
Freisinger Landstraße 40-60
(ausgenommen Haus-Nr. 42+44)
80939 München - Freimann

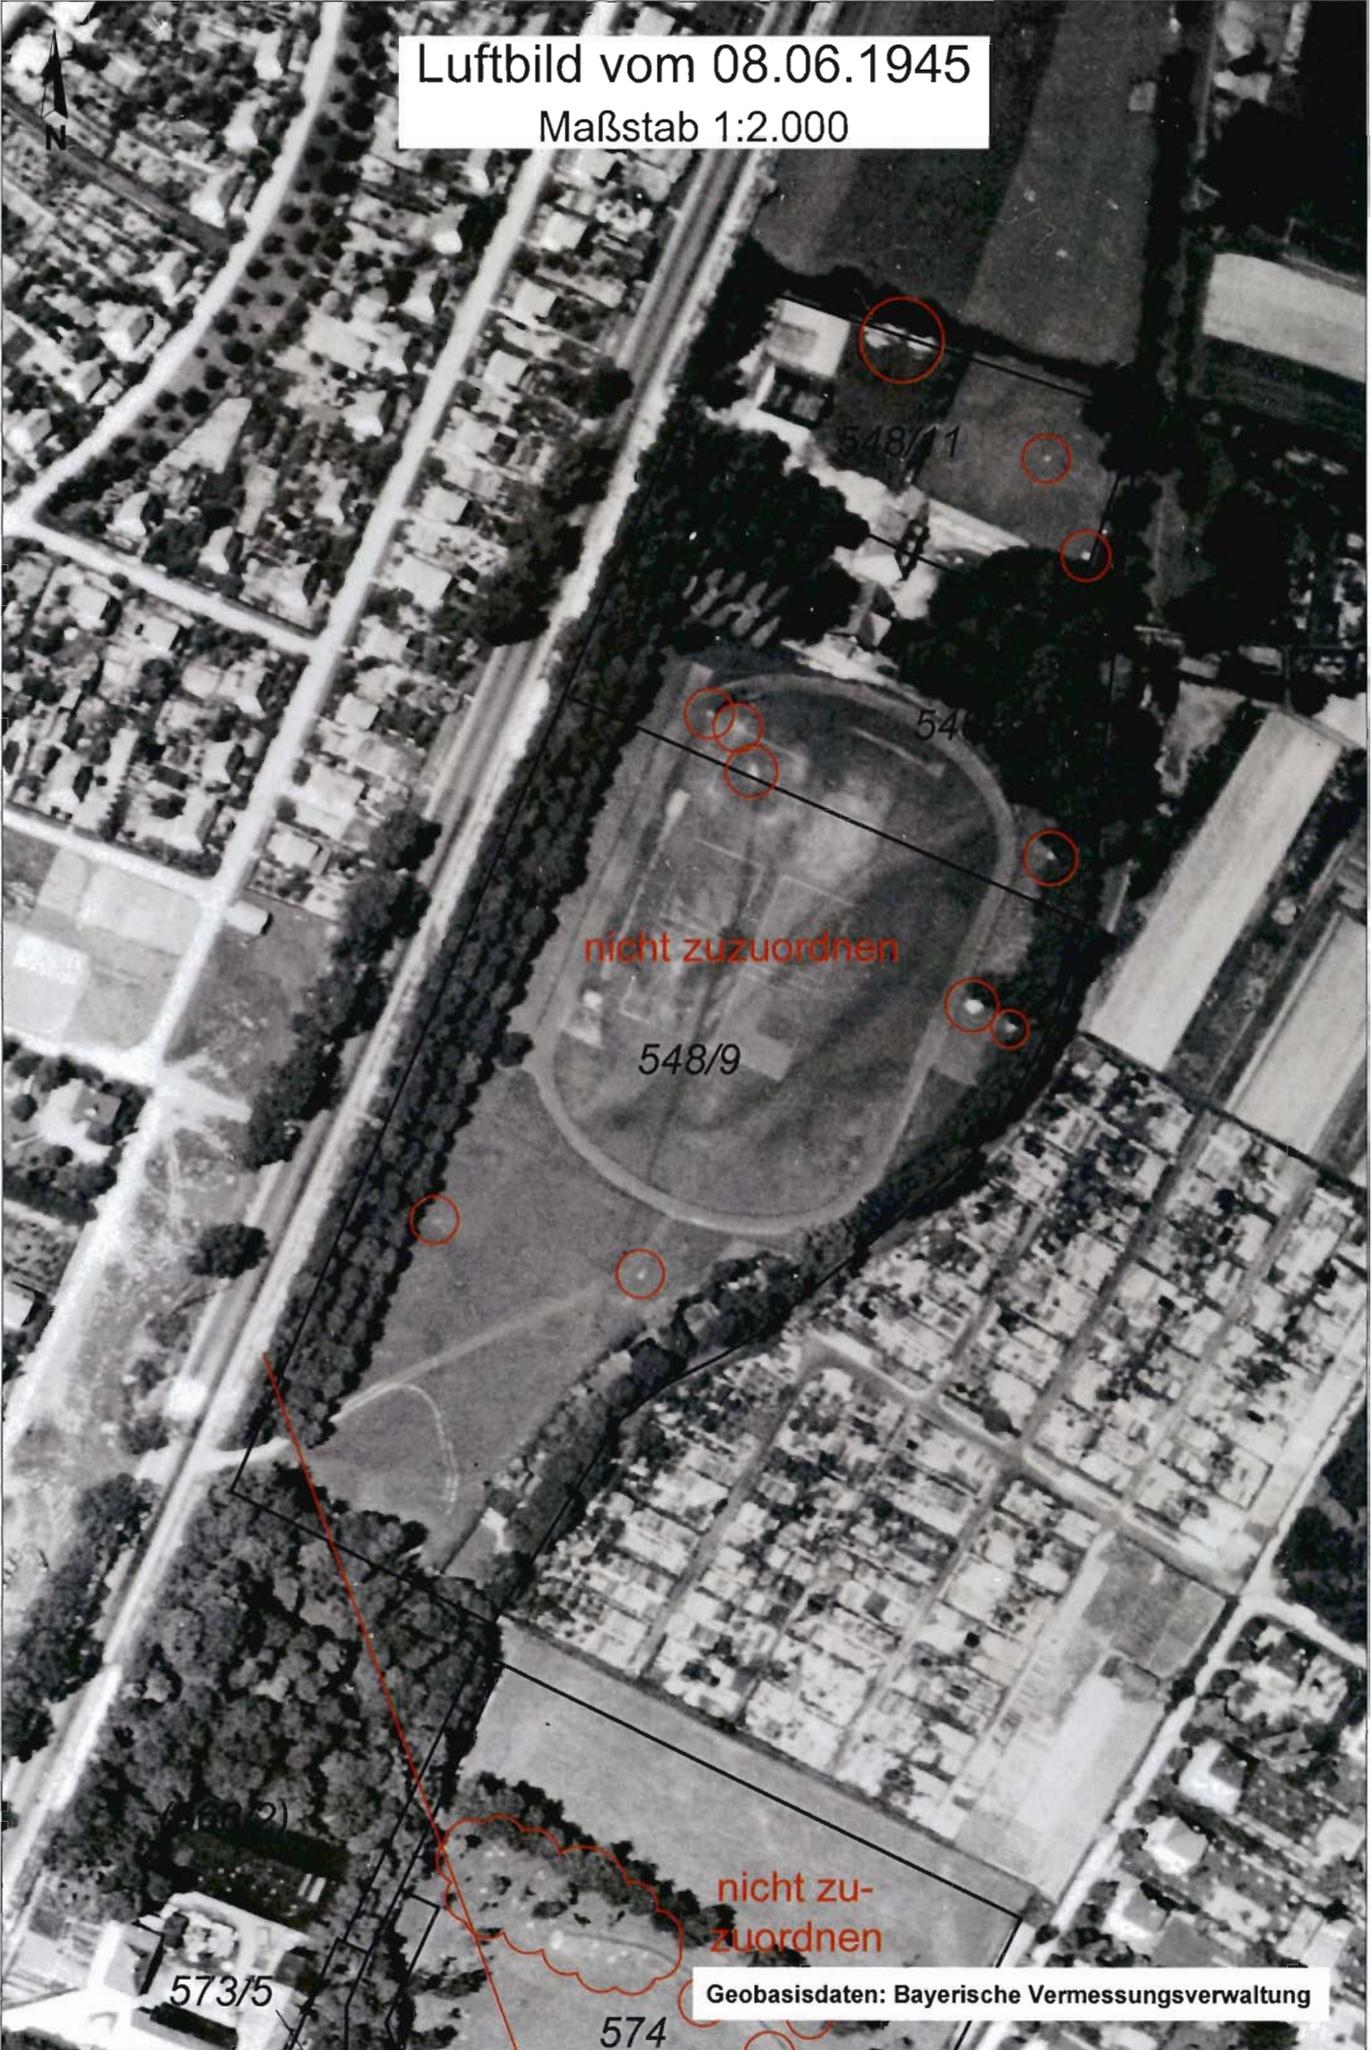
Luftbild vom 08.06.1945
Maßstab 1:2.000

Die nördlich gelegenen Flurnummern 548/11, 548/3 und 548/9 (Sportgelände Jahn München), sowie weiter südlich 574 weisen zwar keine Spuren von detonierten Sprengkörpern auf, jedoch diverse Spuren, welche nicht eindeutig zugeordnet werden können. Auf Grund der Lichtverhältnisse, Bildqualität und Bodenbeschaffenheit sind beispielsweise freigelegte Oberflächen nicht von Einschlägen unterscheidbar. Ein weiteres Risiko stellen die bewachsenen Flächen an den Randgebieten dar. Blindgänger können hier nicht erkannt werden.

Bei Betrachtung der weiteren Umgebung fallen mindestens zwei mögliche Flugrouten auf, welche das Areal direkt betreffen. Sprengtrichter auf den Grundstücken 568/3, 574/1 und mögliche Einschlagspuren im Gebiet, sprechen ebenfalls dafür. In Anlage 4 und 5 sind diese gekennzeichnet. Richtung und Lage der möglicherweise nicht detonierten Einschläge erscheinen in Bezug auf eine Nordwest-Südost-Richtung plausibel.

Zudem sind an unterschiedlichen Stellen auf dem gesamten Areal mehrfach kleinere, nicht zuordenbare Auffälligkeiten zu erkennen, ebenfalls in Anlage 4 und 5 gekennzeichnet. Auch wenn ein Zusammenhang mit Kampfmitteln durch die Luftbildern nicht nachgewiesen werden kann, ist nicht auszuschließen, dass es sich zum Teil um Munitionsreste handelt.

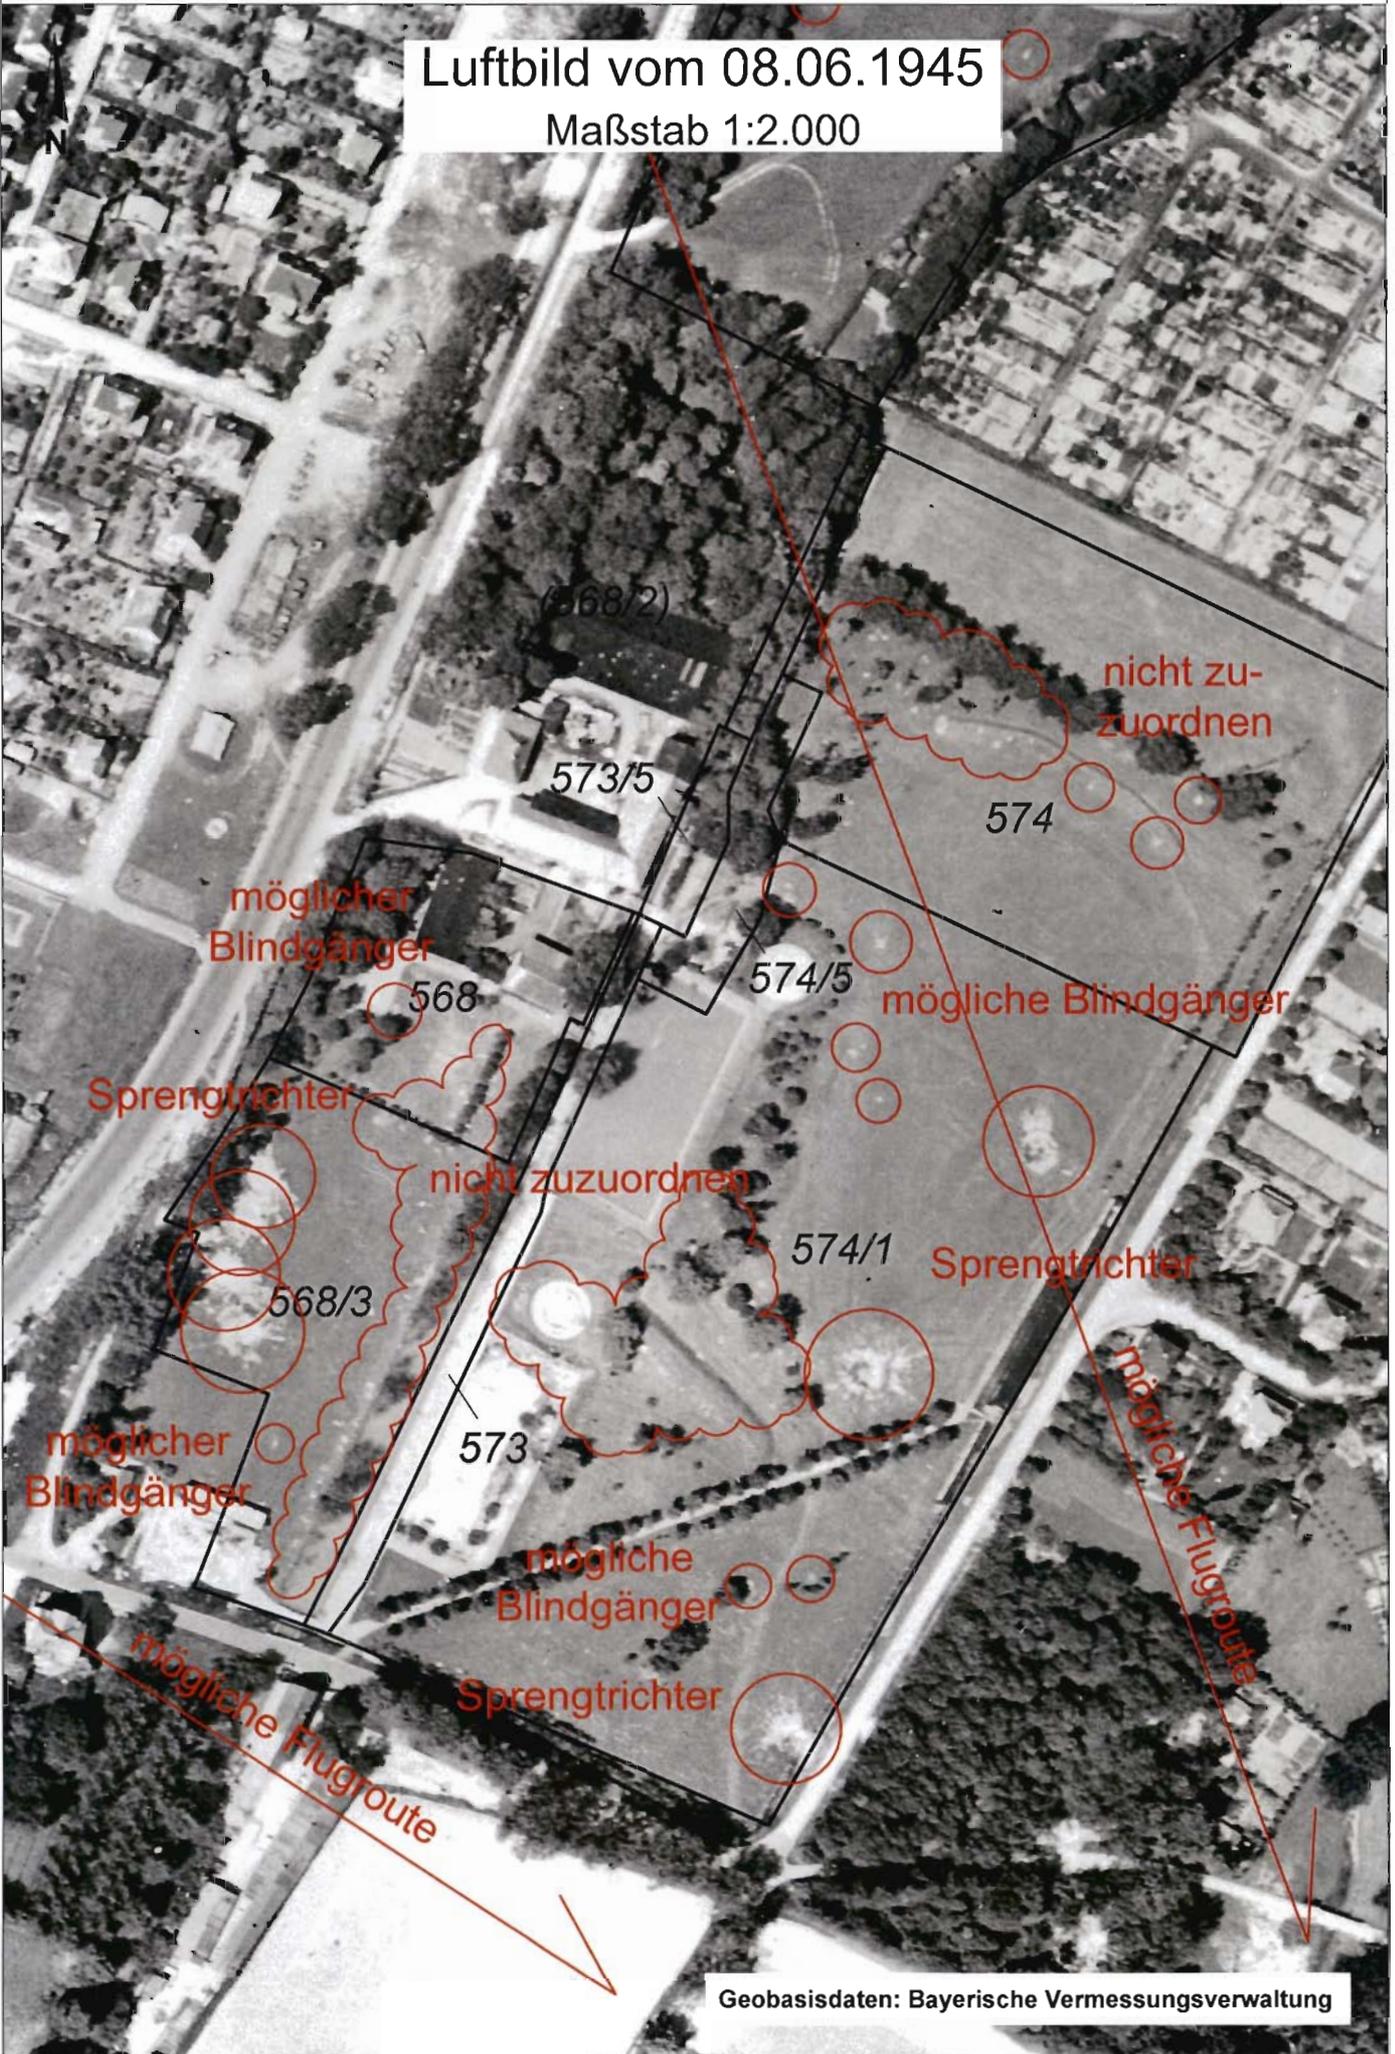
Luftbild vom 08.06.1945

Die südlichen Flurnummern 574, 574/1, 574/5, 568 und 568/3 (Floriansmühle) weisen hingegen teils deutliche Einschlagspuren, sowie Sprengtrichter detonierter Bomben auf, deren Anzahl in südlicher Richtung zunimmt.

Auf dem Grundstück 568/3 ist es im Westbereich ebenfalls zu mindestens vier detonierten Bombeneinschlägen gekommen. Im Nahbereich sind Spuren weiterer möglicher Blindgänger zu erkennen.

Eine Gefährdung für das Baugebiet durch Blindgänger aus Luftangriffen erscheint als hoch, in Teilbereichen als sehr hoch (s. Anlage 4 und 5). Sprengtrichter sind auf dem Baufeld, sowie in unmittelbarer und weiterer Umgebung erkennbar.

Aus den Befunden wird empfohlen, vor Beginn der Bautätigkeit eine Entmunitionierung durch einen Kampfmittelräumdienst durchführen zu lassen. Bei den Erdarbeiten kann unter Umständen eine baubegleitende Aushubüberwachung erforderlich werden. Die Untersuchungspunkte für die noch ausstehenden Baugrunderkundungen sind im Vorfeld frei messen zu lassen.
