BMW Werk 01.10
Geb. 036.2
Karosseriebau TKB

Genehmigungsplanung
Stellungnahme zur Baumqualität

Stand: 19.09.2022
Seite: 1/5

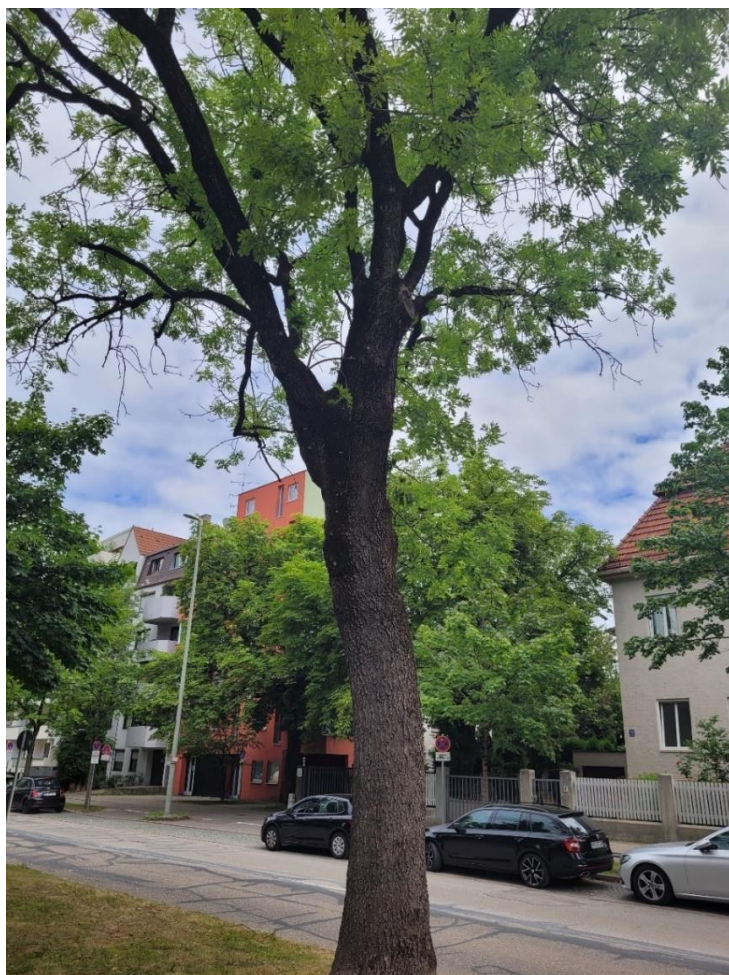
Abb. 2: Bestandsbaum Nr. 2076

Fortgeschrittenes Stadium des Eschentriebsterbens

Die Gemeine Esche zählt zwar mit ihrem Stammumfang, auf 1m Höhe gemessen, von 195cm nach der BaumschutzV 901 zu den schützenswerten Gehölzen, weist aber dennoch ein fortgeschrittenes Stadium des Eschentriebsterbens (*Hymenoscyphus fraxineus*) auf. „Fortgeschritten“ da nicht nur die Baumkrone befallen ist, sondern der Pilz schon in die untersten Astbereiche des Baumes gewandert ist (siehe Abb. 2). Es ist nicht auszuschließen, dass der Pilzbefall die Wurzeln des Baumes erreicht hat und deshalb somit einem baldigen Absterben des Baumes zu rechnen ist. Da dieser direkt an der Riesenfeldstrasse wächst, stellt das Gehölz ein erhöhtes Sicherheitsrisiko dar und sollte dringend aus Verkehrssicherheitsgründen gefällt werden. Insgesamt ist die Qualität des Gehölzes als „niedrig“ einzustufen.

Für alle zur Fällung beantragten Bäume werden im Zuge der Freiflächengestaltung zum TP04, Neubau Karosserie die Ersatzpflanzungen erfolgen. Im oben genannten Bauvorhaben werden zusammen mit der Gestaltung der Grün-, Frei- und Verkehrsflächen die genauen Standorte der Ersatzpflanzungen im Freiflächengestaltungsplan festgelegt und zum Abschluss der Bauarbeiten Neubau Karosserie dann umgesetzt.

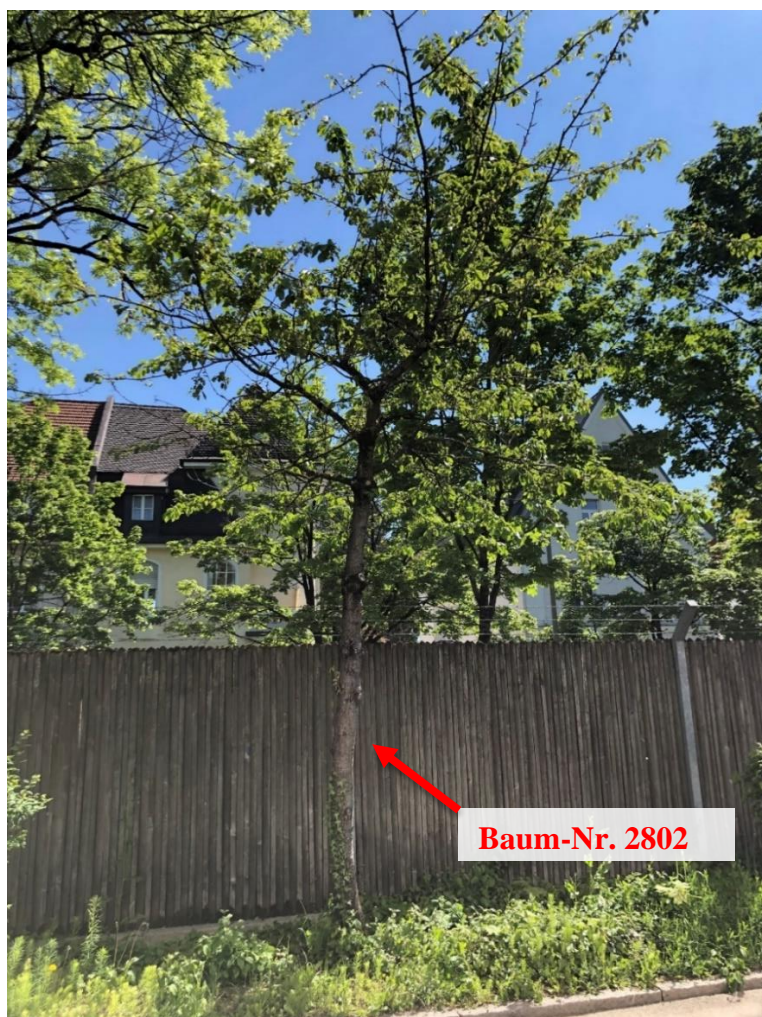
Abb. 3: Bestandsbaum Nr. 2802

Erhöhter Totholzanteil, Kümmerwuchs und beengte Verhältnisse sorgen für eine geringe Vitalität der Vogelkirsche (*Prunus avium*).

Die Vogelkirsche fällt mit ihrem Stammumfang von 49 cm (auf 1m Höhe gemessen), nach BaumschutzV 902, nicht unter die schützenswerten Gehölze. Die Vogelkirsche weist einen krummen Wuchs, einen erhöhten Anteil an Totholz und durch das Fehlen eines Leitriebes auf. Der Wurzelbereich ist zudem sehr eingeschränkt, von der östlichen Seite durch den direkt angrenzenden Zaun, sowie von der westlichen Seite durch die asphaltierte Werksstraße (siehe Abb. 3). Insgesamt ist die Baumqualität des Gehölzes als „niedrig“ einzustufen.
