## Protokoll

**Bayerische Hausbau GmbH&Co.KG**  
**Bauvorhaben an der Freisinger Landstraße**  
**Begehung des ehemaligen Schwimmbeckens Floriansmühlbad**  
**am 24.05.2023**

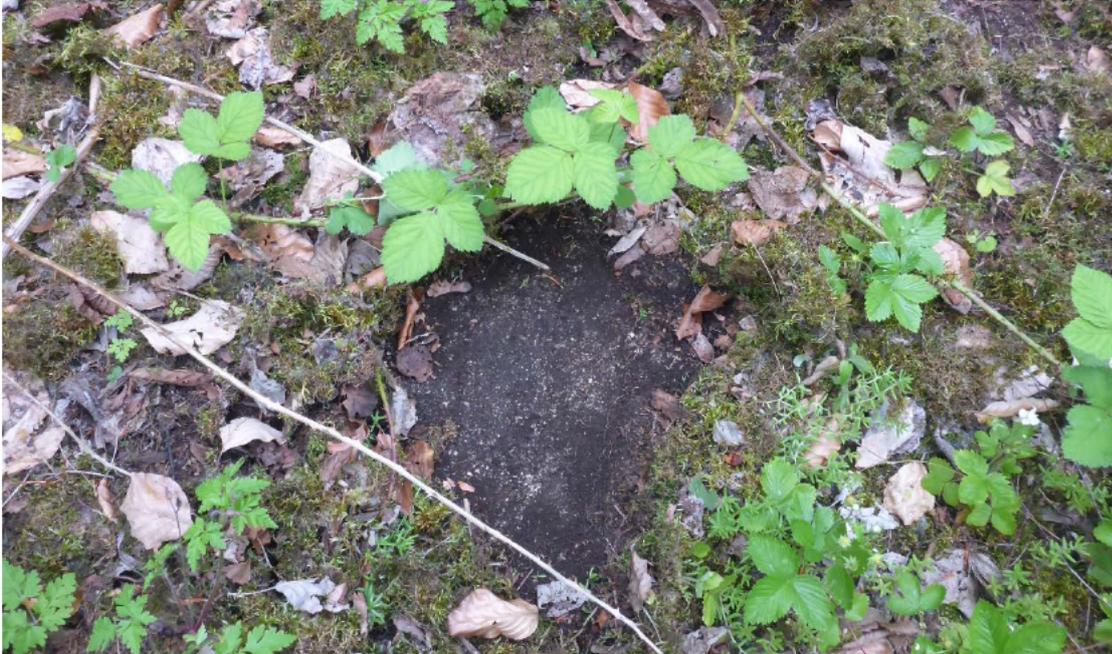
**Abb. 2: Betonboden unter flachgründigem Substrat**

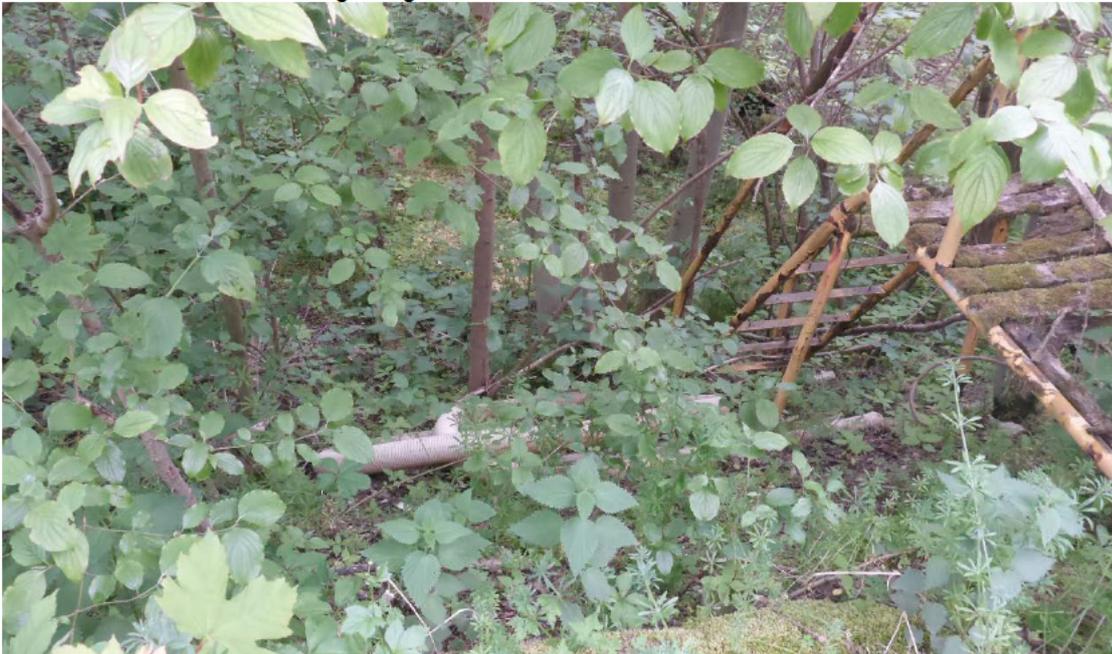
**Abb. 3: Treppenzugang zum Becken**

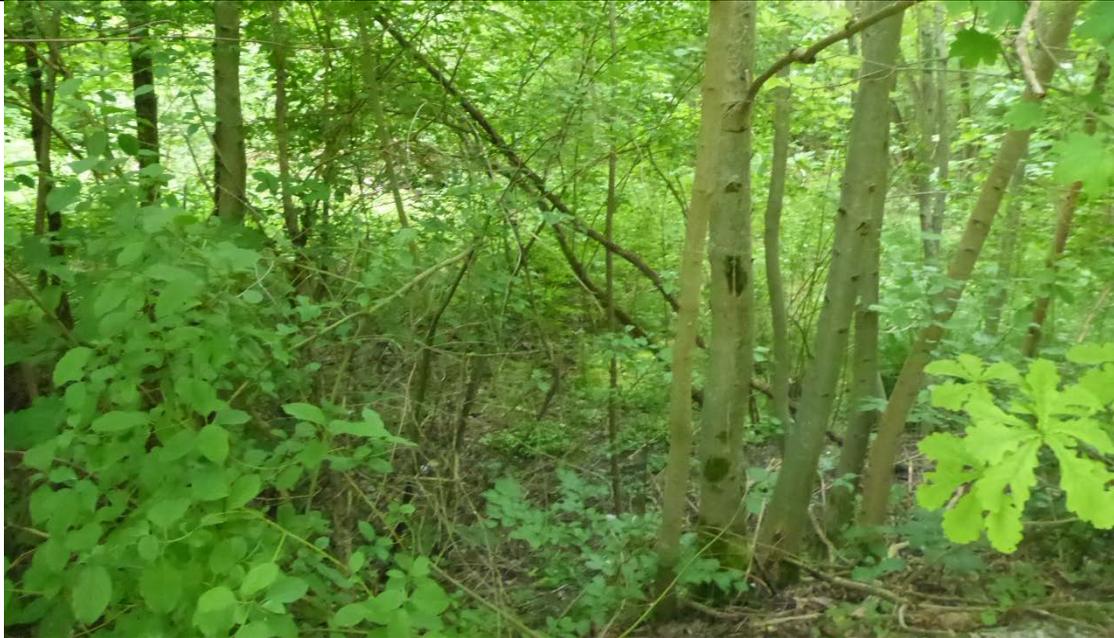
Abb. 4: Blick in den Randbereich des Beckens

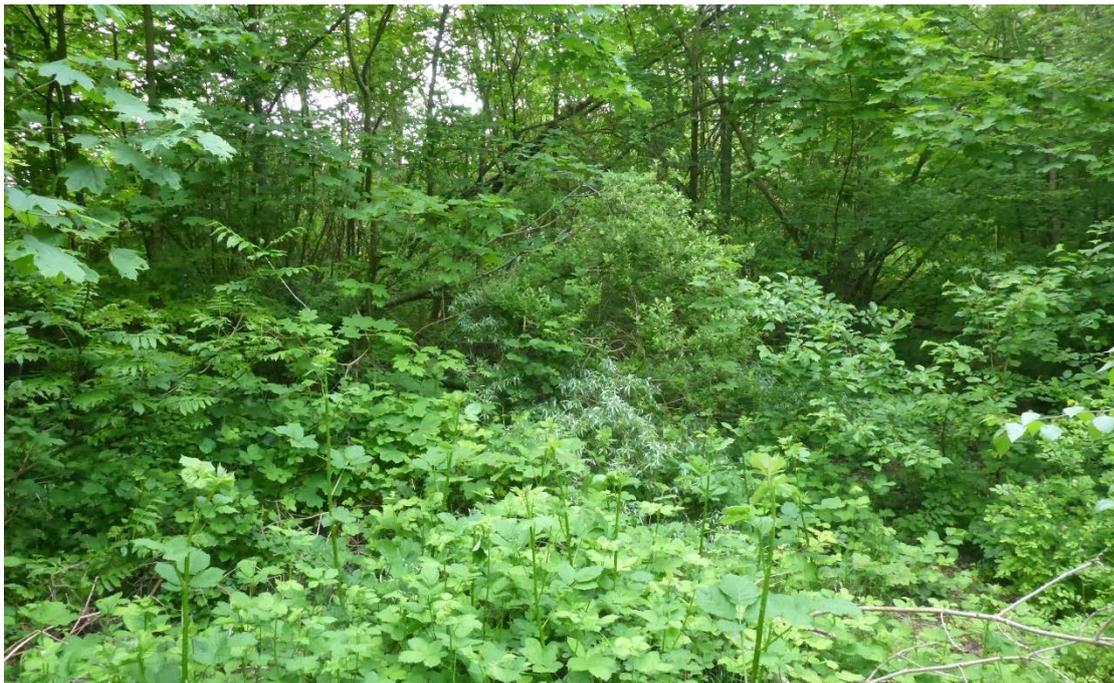
Abb. 5: Blick in den Zentralbereich des Beckens

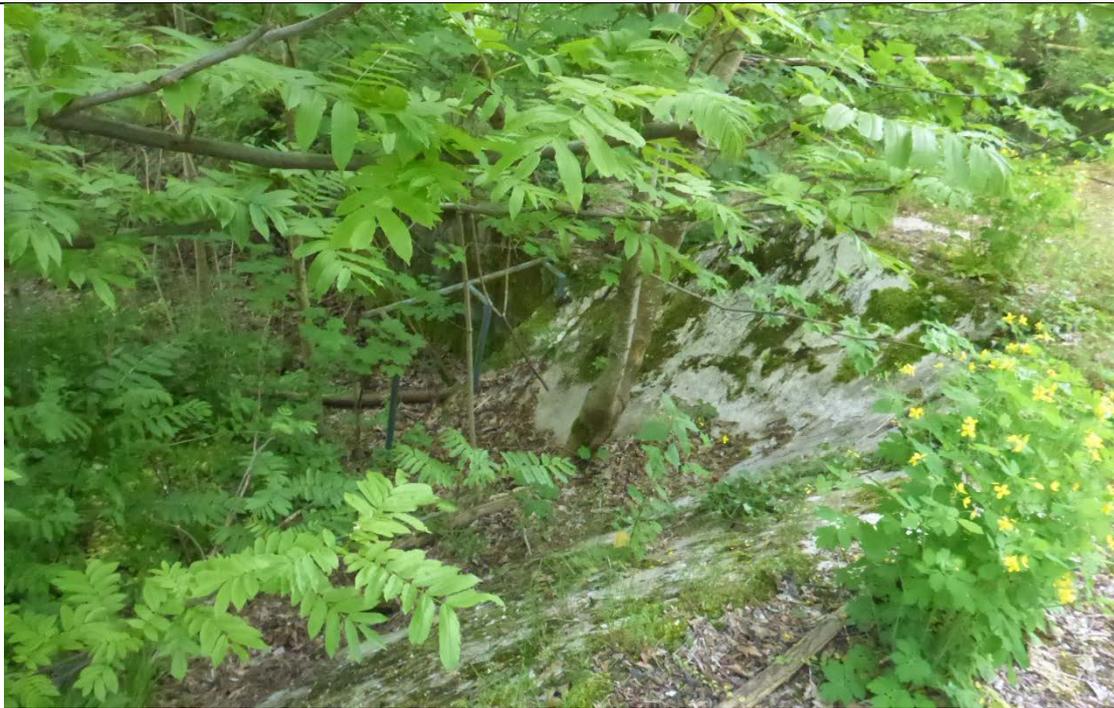
Abb. 6: Südwestliche Ecke des Beckens

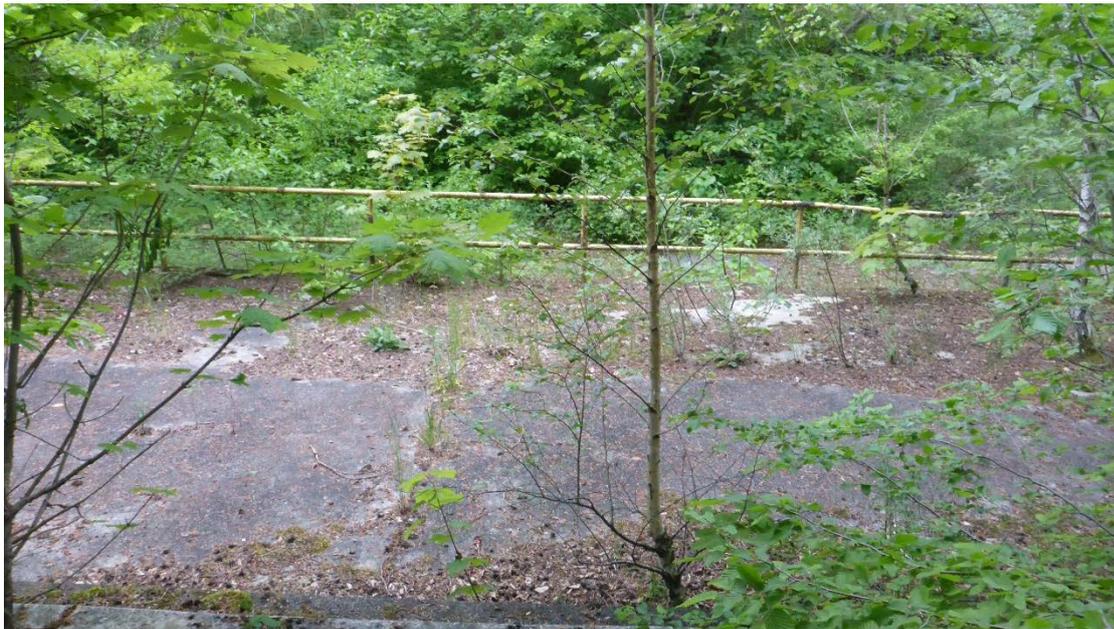
Abb. 7: Östlicher Rand mit Einstiegsbereich

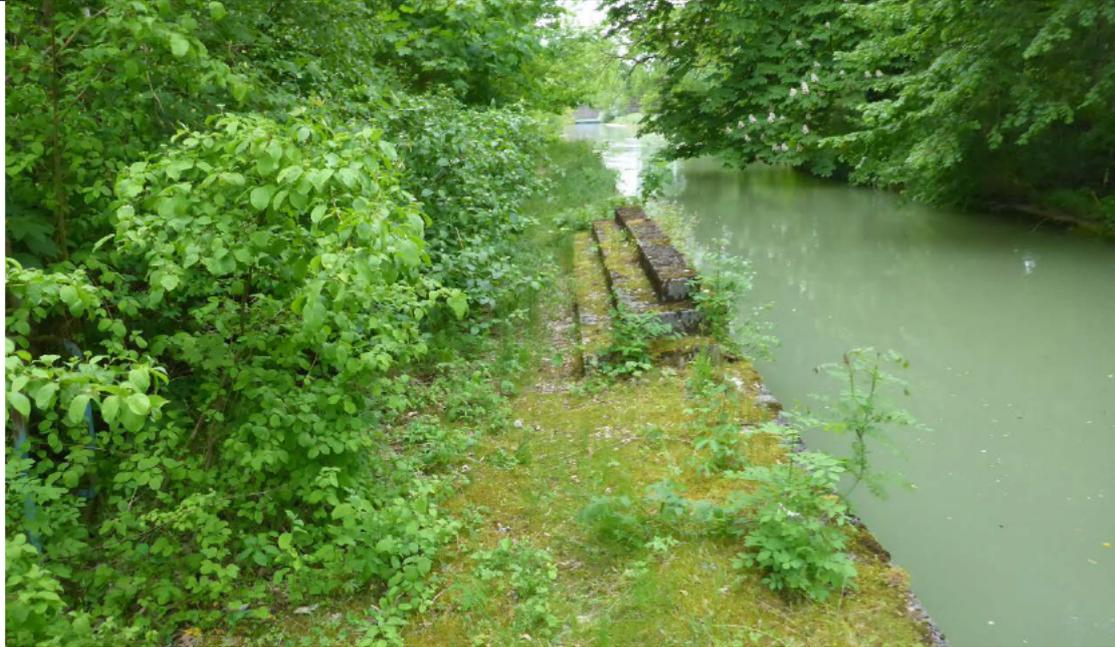
Das Betonbecken weist bereits starke Beschädigungen auf, weswegen sich auch keine Feuchtbereiche bilden, da Oberflächenwasser versickern kann. Zwischen Mühlbach und Becken ist ein ca. 3 m breiter Wall. Bei einem Rückbau des Beckens entsteht demnach kein Eingriff in den Mühlbach, sofern der Wall erhalten bleibt bzw. gesichert wird.

Abb. 8: Zwischenbereich zwischen Becken (links) und Mühlbach
