## **Bericht zur Kampfmittelberäumung BV Freisinger Landstraße, Floriansmühlbad in München- Freimann: Nachgrabung der 7 VP in Baumbereichen**

Am 30.07.2021 fand auf einem Gelände BV Freisinger Landstraße, Floriansmühlbad in München Freimann ( FSL - BP 2113 -), im Auftrag der Fa. Bayerische Hausbau GmbH & Co. KG, Denninger Straße 165 in 81925 München, eine Kampfmitteluntersuchung statt.

Ziel dieser Untersuchung war es, die verbleibenden 7 Verdachtspunkte (VP) in den sensiblen Baumbereichen bzw. Wurzelbereichen nachzugraben.

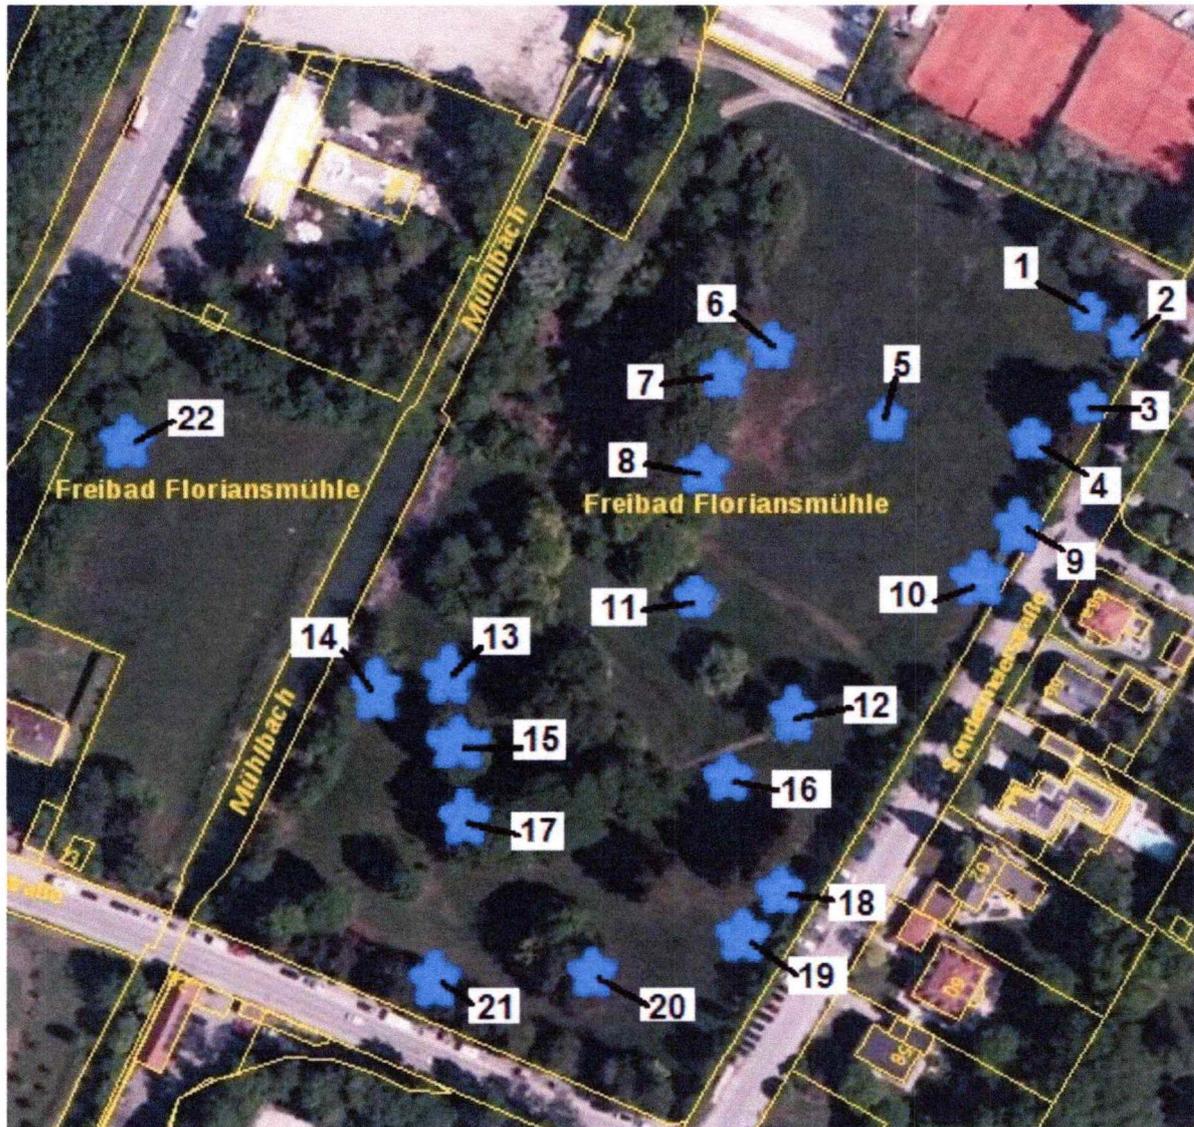
Bild 1: Position der ursprünglichen 22 Verdachtspunkte:

Vorangegangen waren die Flächensondierungen für das Gesamtareal, welche im Bericht vom 17.07.2019 zusammengefasst wurden. Dabei sind auf den sondierbaren Flächen 22 Verdachtspunkte in den Baumbereichen lokalisiert worden. 15 dieser Verdachtspunkte konnten in Handschachtung nachgegraben werden und die Zusammenfassung wurde im Bericht vom 19.08.2019 festgehalten.

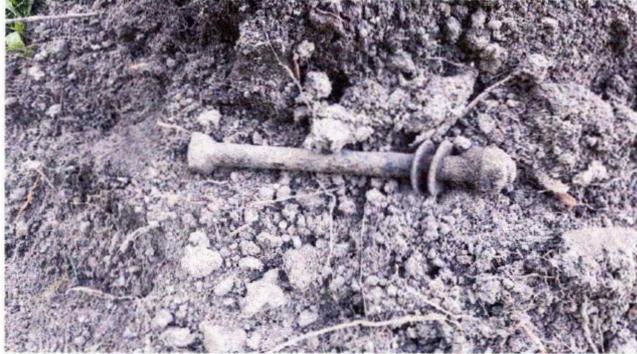
**VP 9**

Alle 7 Verdachtspunkte konnten nachgegraben und die Störkörper freigelegt werden. Die Bilder der einzelnen Funde sind im Anhang dargestellt. Bei den Nachgrabungen wurde besonderer Wert auf den Wurzelschutz gelegt.

Es wurde keine Munition gefunden.

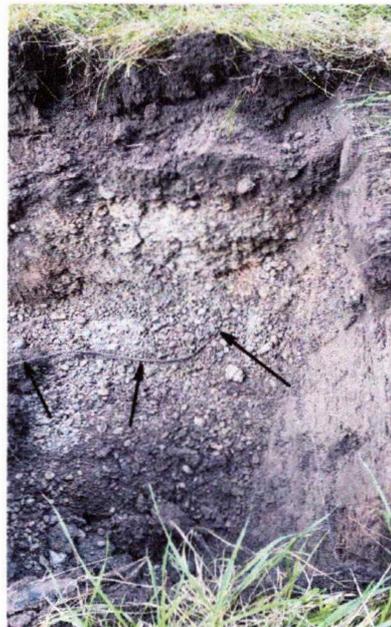
**VP 14**

Die längste Anzeige bei VP14 stellte sich als Drahtabschnitt heraus, welcher ohne größeren Eingriff in den Wurzelbereichen angegraben und herausgezogen werden konnte.

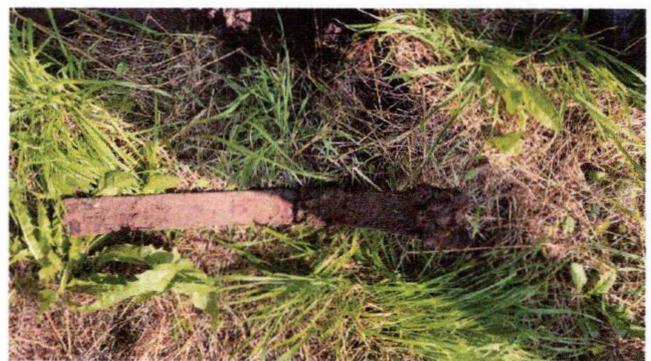
**VP 22**

VP22 wurde erfolgreich in Handschachtung freigelegt.
